Atividades de reabilitação nas unidades operacionais, das estruturas do concreto utilizadas nas obras de saneamento

Yoshiki Yamada (1)
Edson Santana Borges (2)
José Antonio Soares de Oliveira (3)

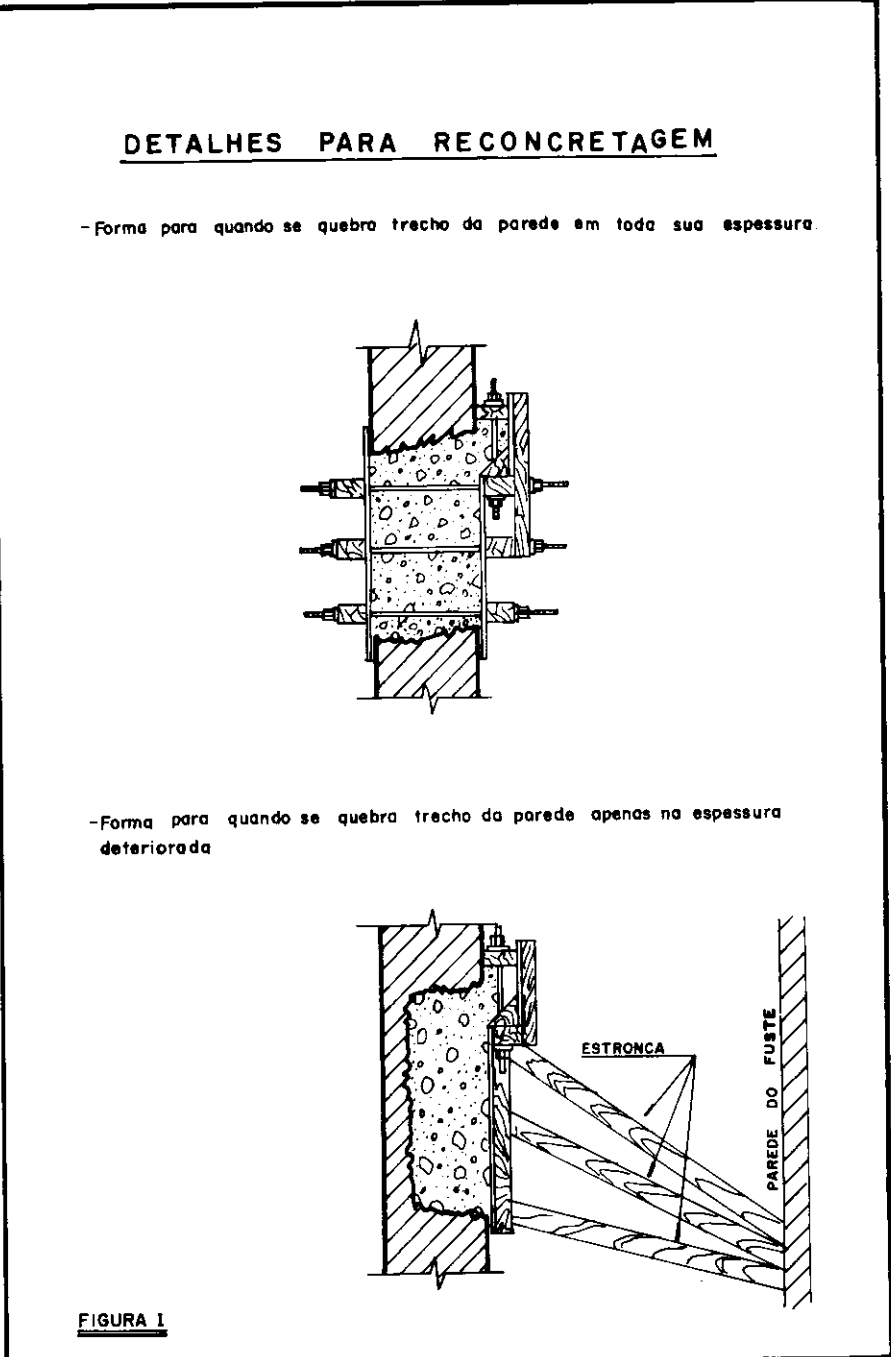
Partindo do princípio de utilização da solução econômica, adotamos correções singulares, isto é, não utilização de produtos importados, reservando suas aplicações apenas nos casos extremos. Assim sendo, passamos a desenvolver e sistematizar o uso de soluções do tipo "Dry-Pack" (anexo 1) para as pequenas falhas e reconcretação para os casos que envolvem grandes dimensões (fig. 1).
