Ocorrência de gás sulfídrico durante a perfuração de poço tubular profundo em São José do Rio Preto - SP

1 Introdução

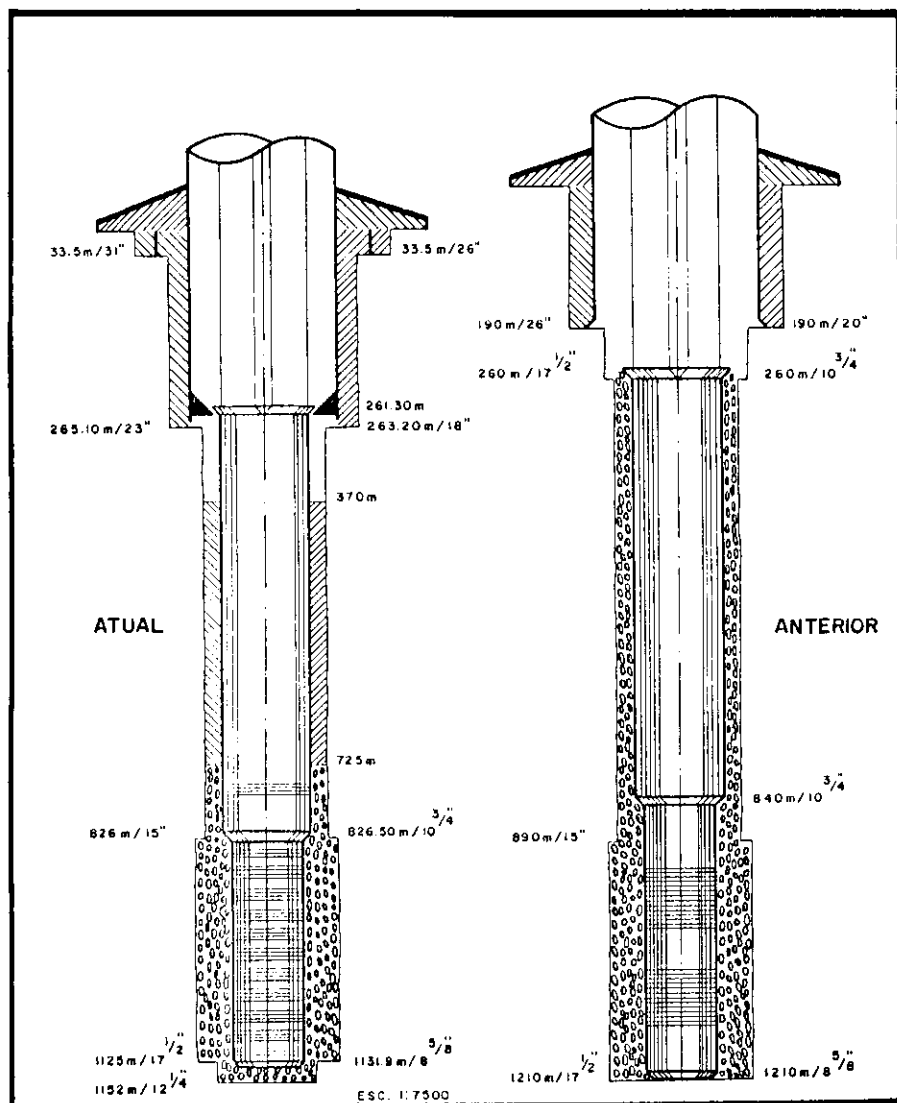
Figura 2 — Esquema comparativo entre os projetos

Perfurações anteriores do DAEE na área demonstraram que as porções superiores da Formação Serra Geral, correspondentes à câmara de bombeamento, apresentavam-se bastante fraturadas, com tendência a desprendimento de fragmentos rochosos de basalto, quando não revestidas, ocasio-

nando danos nos equipamentos de bombeamento. A elaboração do projeto original do poço profundo do Jardim Urano previa o revestimento total da câmara de bombeamento com o objetivo de evitar a erosão das paredes e proteger o equipamento de bombeamento.

A Figura 2 compara o projeto original com projetos anteriormente realizados pelo próprio DAEE.

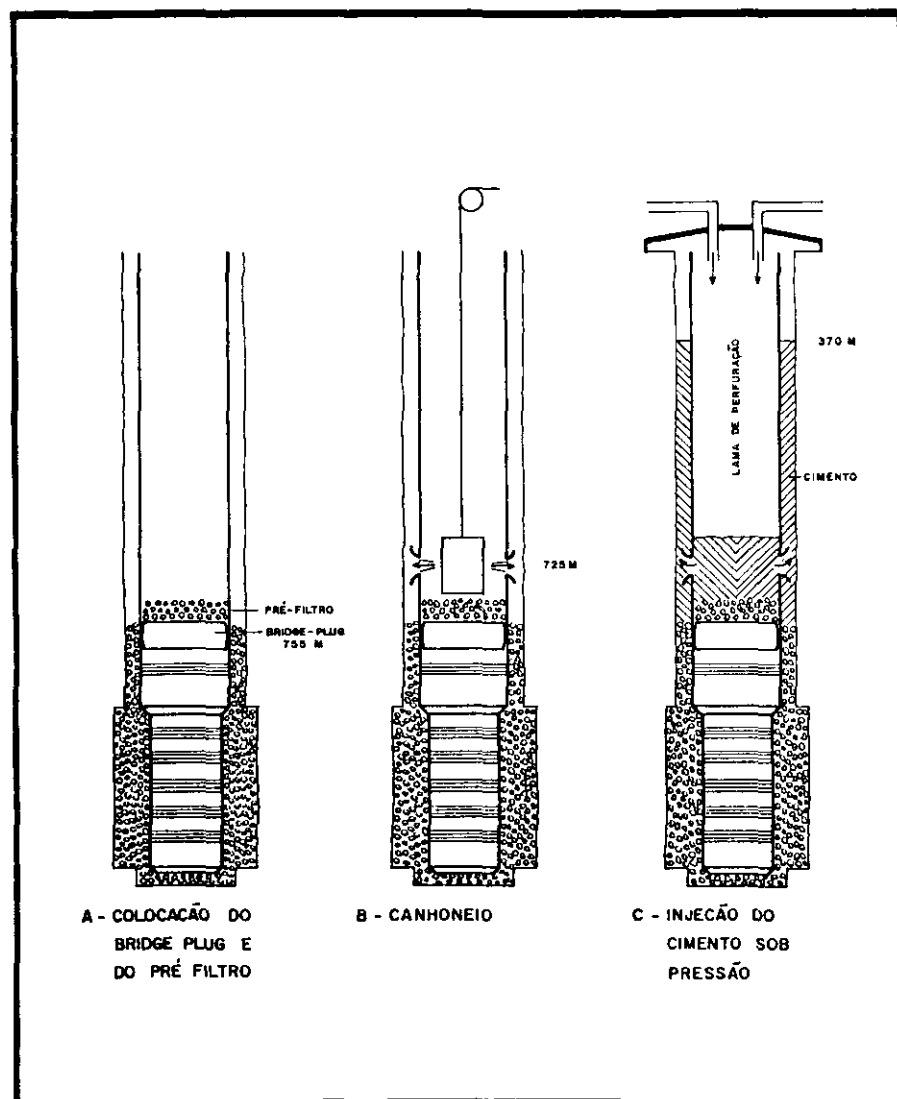
Figura 3 — Esquema das operações de completação

Uma vez determinado o intervalo mais provável de produção do gás sulfídrico, decidiu-se por isolar totalmente o trecho problemático, cimentando-se o espaço entre as paredes do poço e a coluna de produção, a fim de garantir a qualidade da água.

Após a descida da coluna de revestimento com "bridge plug" aos 755 m foi realizada operação de canhoneio, pela GO Internacional, na altura de 725 m, em duas séries de quatro disparos simultâneos. Sobre o "bridge plug" foi depositado um volume de

pré-filtro ocupando uma altura de 10 metros. Em seguida a Dowell realizou os serviços de cimentação, tendo sido injetados aproximadamente 25 m³ de pasta de cimento e água. Após o tempo de pega, o cimento remanescente da tubulação foi cortado, o plug foi retirado e foi realizada circulação e limpeza com hipoclorito de sódio.

A Figura 3 esquematiza as operações de completação.
