CORROSÃO DE TUBOS DE FERRO FUNDIDO

ENG.º EDUARDO GOMES DOS REIS (*)

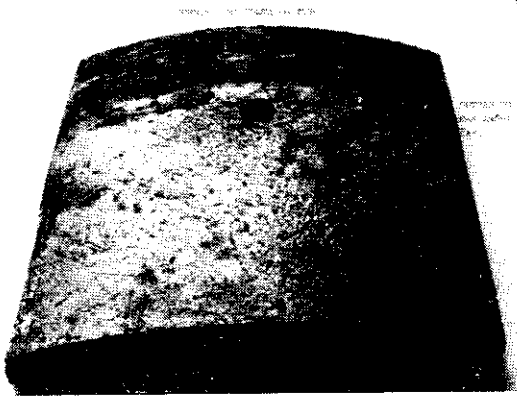
Como ainda se vê daquelas fotografias, as zonas atacadas, tanto na bolsa como na extremidade do tubo, transformaram-se em regiões anódicas em relação ao restante da superfície dos dois tubos atingidos pela corrosão.

A baixa resistividade do solo local, contribuiu para aumentar a diferença de potencial entre essas zonas anódicas e catódicas, acelerando assim o fenômeno da corrosão eletroquímica local.

Atribuímos a formação dessas zonas anódicas, a locais onde o metal estava mais exposto que o restante da superfície dos dois tubos. Poderá ainda ter havido interferência de outros fatores, como a aeração diferencial do solo, variação da sua resistividade, composição, salinidade, pH etc..

**Corrosão na ponta do tubo
Vista lateral externa**

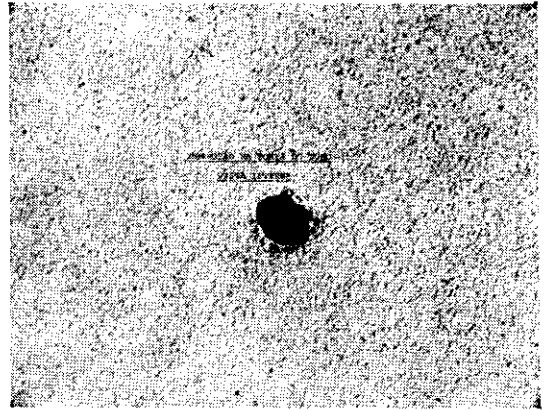
**Corrosão na ponta do tubo
Vista interna**

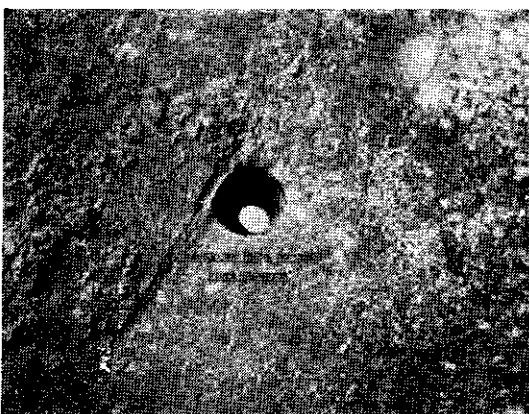
**Corrosão na ponta do tubo
Vista superior externa**

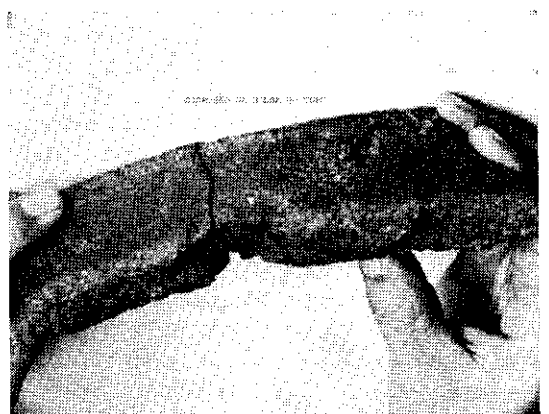
Corrosão na bolsa do tubo seguinte
